Investigasi Tower Transmisi Roboh pada Backbone Sistem 150 kV Sumatera - Bangka

Daniel Rio Armanda^{1*)}; Weddy B. Sudirman¹; Pricylia Y. V. Pangemanan¹; Indra Widiyanto²

1. PT PLN (Persero) Divisi Konstruksi Sumatera, Kalimantan dan Sulawesi, Jakarta, Indonesia
2. Institut Teknologi PLN, Menara PLN, Jl. Lkr. Luar Barat Lantai 2, RT.1/RW.1, Duri Kosambi, Cengkareng, Jakarta Barat, DKI Jakarta 11750, Indonesia

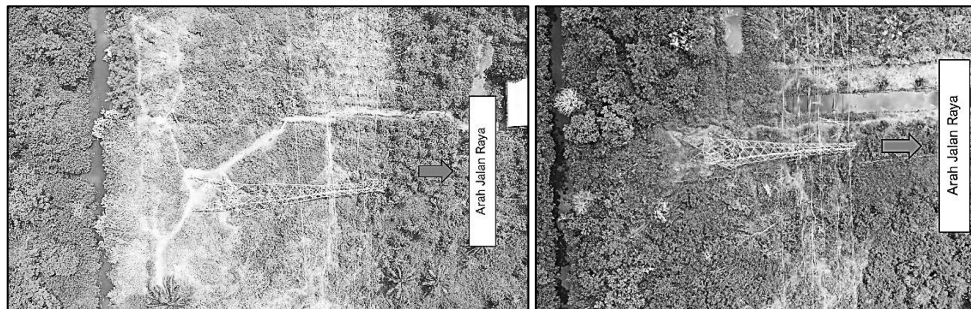
Seluruh pondasi tower yang roboh dalam kondisi aman, tidak tercabut ataupun tidak pecah (Gambar 1 dan Gambar 2). Diketahui bahwa selain tower tersebut, ada pula tower ERS T.40 line 2

Gambar 1. Kiri: Foto Udara Kondisi T.41; Kanan: Foto Udara Kondisi T.42

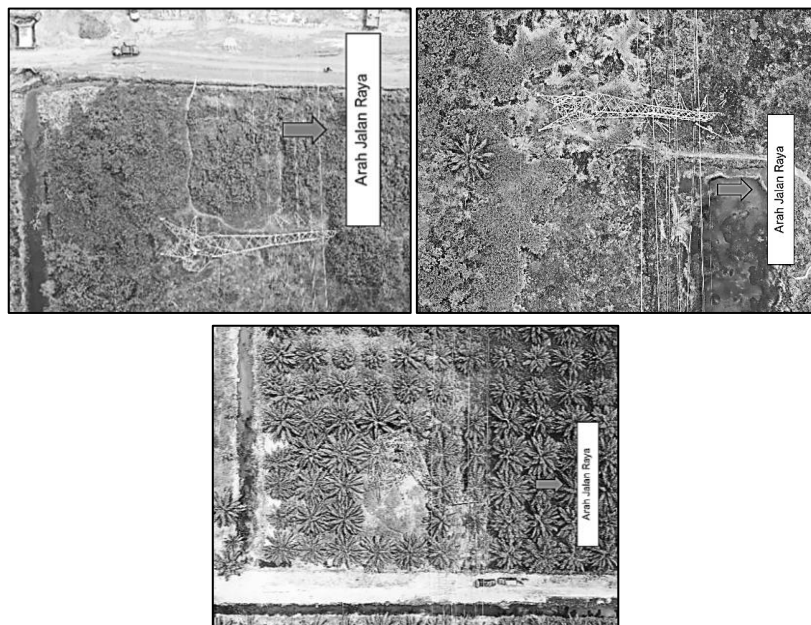
Gambar 2. Kiri: Foto Udara Kondisi T.43; Kanan: Foto Udara Kondisi T.44; Bawah: Foto Udara Kondisi T.45

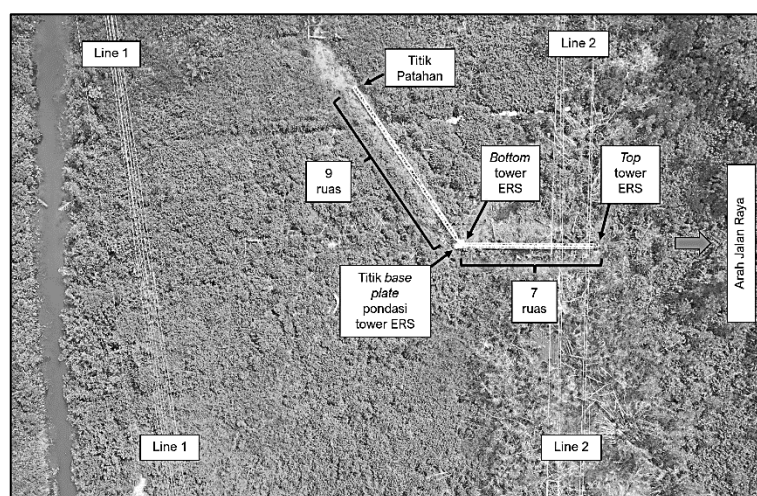
yang ikut roboh (Gambar 3) dengan kondisi patah tengah (patah di ruas ke-9 dari total 16 ruas). Sedangkan tower ERS lainnya (lima tower ERS dari total enam tower ERS) masih berdiri utuh.

Gambar 3. Foto Udara Kondisi Tower ERS T.40 Line 2

Dari keseluruhan rangkaian investigasi lapangan, diperoleh kesimpulan bahwa tower ERS T.40 Line 2 roboh lebih dulu, kemudian menarik tower T.41-T.45 sampai roboh pada saat terjadi hujan deras dan angin kencang di tanggal 11 November 2023. Kemudian untuk membuktikan bahwa T.41-T.45 roboh karena tertarik oleh robohnya tower ERS T.40 line 2, akan dijelaskan pada subbab Kalkulasi dan Simulasi.

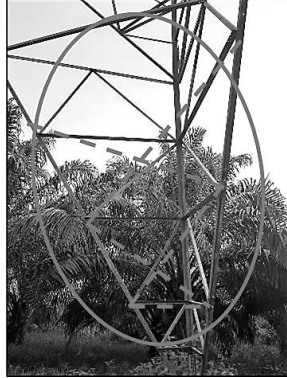
Seluruh tower roboh ke satu sisi mengarah ke sisi jalan raya Palembang – Tanjung Api-Api. *Member* dan *bracing* tower pada T.41, T.42, T.43 dan T.44 masih dalam kondisi lengkap, namun di T.45 ditemukan lima buah *member* leg A hilang (Gambar 4). T.45 sendiri hanya roboh sebagian (di atas *common body*).

Gambar 4. Kondisi T.45 Kehilangan Beberapa Member di Leg A

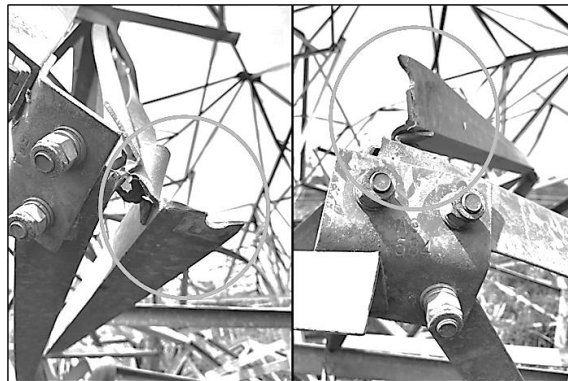
Karat ditemukan di T.44 pada permukaan member tower robek yang tidak terlindung galvanis (Gambar 5), terindikasi bahwa permukaan tersebut mulai timbul karat setelah teroksidasi dengan oksigen dan air hujan [15] setelah roboh (tower tercatat roboh pada tanggal 11 November 2023).

Gambar 5. Temuan Karat Pada Member Tower Robek di T.44

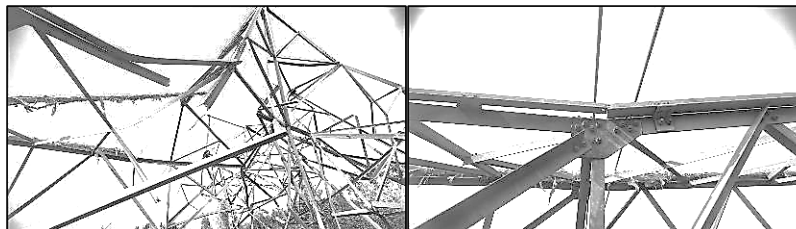
Ditemukan perkuatan pada *body* tower T.43 dan terlihat *body* tower patah pada ruas sambungan tower yang tidak diperkuat (Gambar 6).

Gambar 6. Perkuatan Tower di T.43

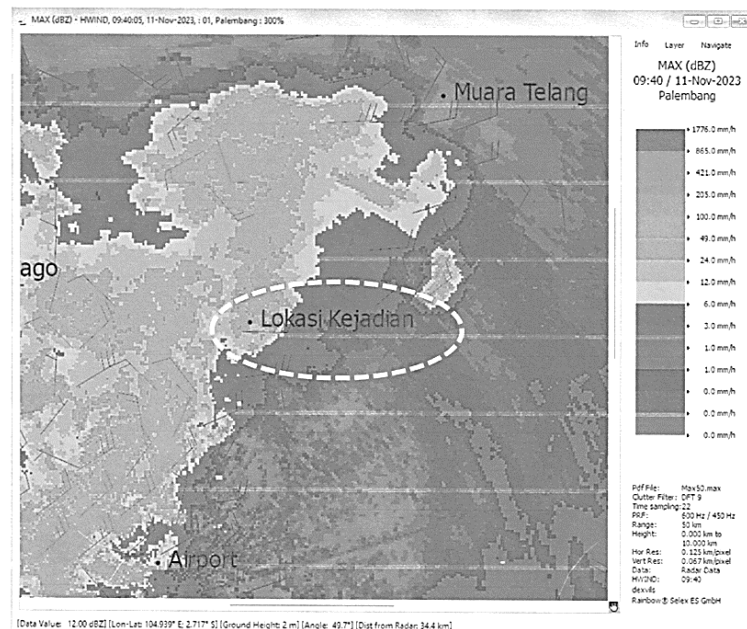
Berdasarkan citra radar cuaca produk MAX tanggal 11 November 2023 pukul 16:40 WIB, terdapat awan konvektif (awan Cumulonimbus) di lokasi kejadian dengan curah hujan berkisar 24 – 49 mm/jam. Selain itu, berdasarkan data citra radar cuaca produk MAX komposit HWIND tanggal

11 November 2023 pukul 16:40 WIB (Gambar 7) menunjukkan kecepatan angin di sekitar lokasi kejadian mencapai 25 knots atau 45 km/jam. Data tersebut disampaikan dalam surat resmi dari Badan Meteorologi, Klimatologi dan Geofisika (BMKG) stasiun meteorologi kelas II Sultan Mahmud Badaruddin II Palembang.

Gambar 7. Citra Radar Cuaca BMKG Palembang

Tower transmisi yang didesain PLN mengacu pada standar SPLN T5.014-1:2021 yang menyatakan bahwa batas kemampuan tower transmisi 150 kV menahan beban kecepatan angin sebesar 18 m/s (50 tahun). Kecepatan angin di sekitar lokasi kejadian mencapai 25 knots atau 45 km/jam atau setara 12,5 m/s. Dengan demikian, tower yang dibangun masih masuk dalam *range safety factor* desain tower PLN (≤ 18 m/s).

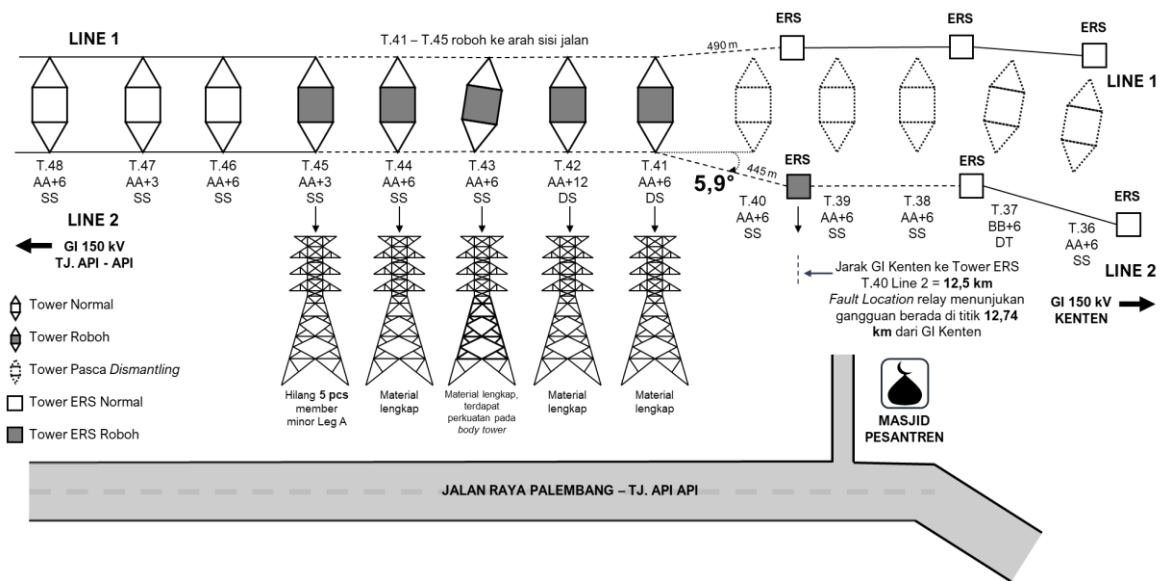
Gambar 10. Layout T.41 – T.45 SUTT 150 kV Kenten – Tanjung Api-Api

Untuk memastikan bahwa tower ERS T.40 line 2 lebih dulu roboh, kemudian dicocokkan data laporan gangguan dari ULTG status FL (*fault location*) dengan panjang span aktual di dokumen STP (serah terima proyek) dan hasil plotting pengukuran tower dari PLN Unit Induk Pembangunan Sumatera Bagian Selatan. Diketahui bahwa pada data laporan gangguan ULTG, titik gangguan berada 12,74 km dari GI 150 kV Kenten, sedangkan berdasarkan data span aktual plotting tower, lokasi T.40 berada 12,5 km dari GI 150 kV Kenten (Gambar 10). Terdapat deviasi jarak sejauh 240 meter. Hal ini membuktikan bahwa tower ERS T.40 lebih dulu roboh.

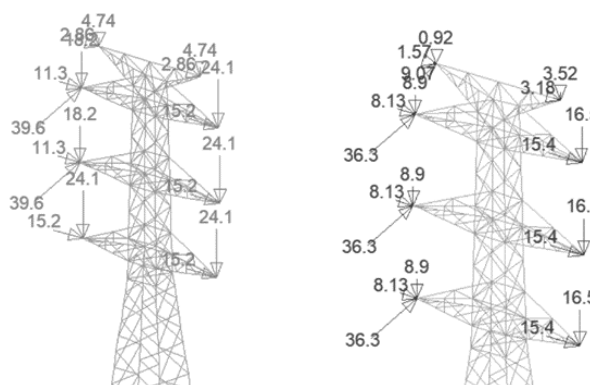
Kemudian dilakukan simulasi perhitungan menggunakan program MSTower sesuai kondisi aktual T.41 akibat tarikan tower ERS T.40 line 2, dimana terdapat penambahan beban transversal (F_y) dan penambahan jumlah kawat putus (tarikan kawat tower ERS T.40 line 2). Simulasi menunjukkan terdapat empat member tower yang mengalami *over stress* (*stress ratio* > 1) sehingga menyebabkan *failed* pada tower T.41 (gambar 11 dan gambar 12).

Gambar 11. Kiri: *Loading tree* T.41 pada kondisi normal; Kanan: *Loading tree* T.41 akibat tarikan tower ERS T.40 line 2.

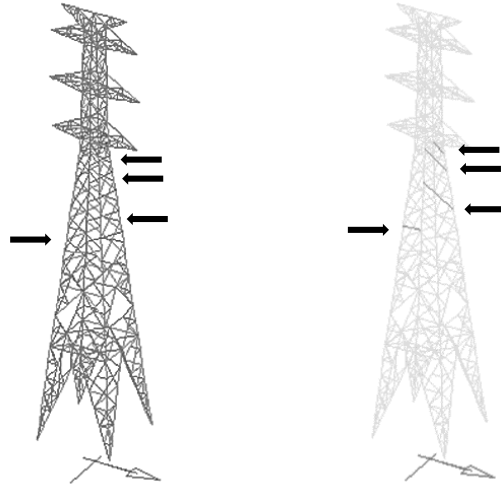
Perhitungan desain tower dengan *loading tree* akibat tarikan kawat tower ERS T.40 line 2, dengan hasil terdapat member dengan *stress ratio* >1 pada *common body* III dan *common body* IV tower T.41 (gambar 12 dan gambar 13).

Gambar 12. Kiri: Member dengan *stress ratio* >1 di T.41; Kanan: Diketahui terdapat empat member *failed*.

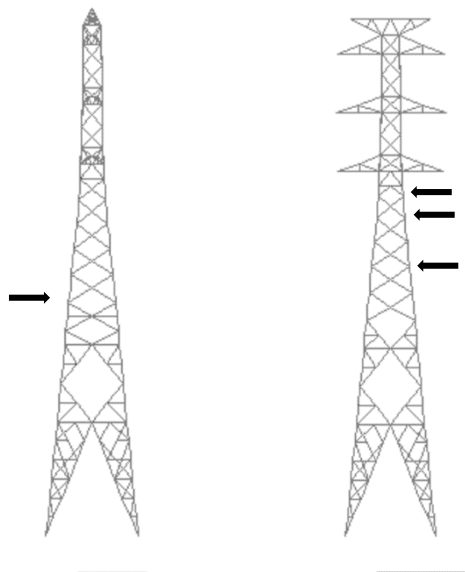
Gambar 13. Kiri: Tampak samping terdapat satu member *failed*; Kanan: Tampak depan terdapat tiga member *failed*.
