**Transformer Fault Case Study On Digital Substation System Baturaja  
Based on Case Study TD #2 60 MVA 03 March 2021**

**Mohamat Abdul Khoir**

PT. PLN (Pesero) UIP3B Sumatera, UPT Bengkulu, Suka Merindu, Kec. Sungai Serut, Kota  
Bengkulu, Bengkulu 38115, Indonesia

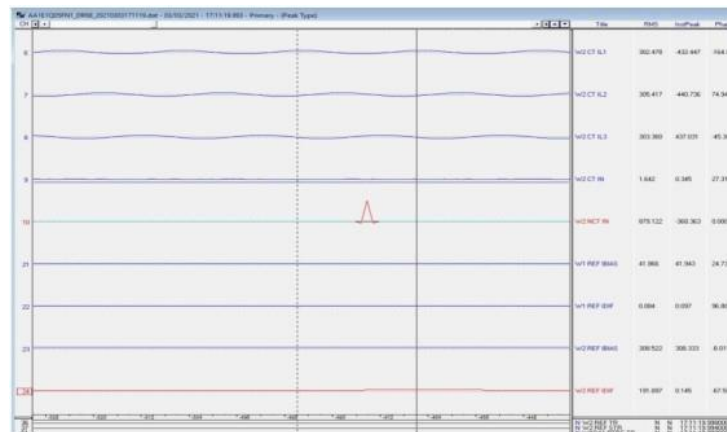
Gambar 3. Record Gangguan

Terdapat lonjakan arus tiba tiba (Spike) pada pembacaan CT REF LV (Stream REF-2) di relay Differential TD #2 dengan nominal 879A selama 11ms yang menyebabkan gangguan pada TD #2. Sedangkan untuk setting yang terdapat pada REF LV TD #2 GI Baturaja adalah 200 A secara instant.

Dengan adanya gangguan ini, maka setting pada REF LV disesuaikan dengan kondisi lapangan, dengan cara mereferensikan tegangan di dalam settingannya. Maka diubahlah menjadi referensi Under Voltage Supervision Detection & Trip Time Setting Operated : 80% Ubase Block Under :10% Ubase Revision Setting from PLN Date : 15-03-2021 Setting Operated : 90 % Ubase Block Under : 3 % Ubase Implementasi perbaikan pertama dilakukan dengan menambahkan function logic under voltage supervision untuk REF LV. Sebelum penambahan, gambar PSL seperti dibawah:

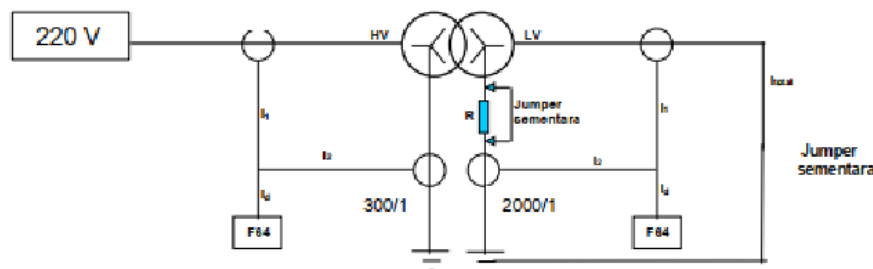
**Gambar 6.** Stability REF LV TD #2 60MVA DSS GI Baturaja

Sebelum pengoperasian kembali Trafo Daya #2 60MVA GI Baturaja pasca gangguan, dilakukan stability untuk memastikan bahwa semua fungsi stabil, terutama REF LV. Maka didapatkan hasil stability sebagai berikut :

| Phase | 150 KV SIDE | | 20 KV SIDE | | REF Diff Current<br>( A ) / IBias | Remark |
|---|---|---|---|---|---|---|
| R,S,T | 33 A | 32.40 | 130.9 A | 129.76 | 0.675 A / 129.76 A | STABLE |

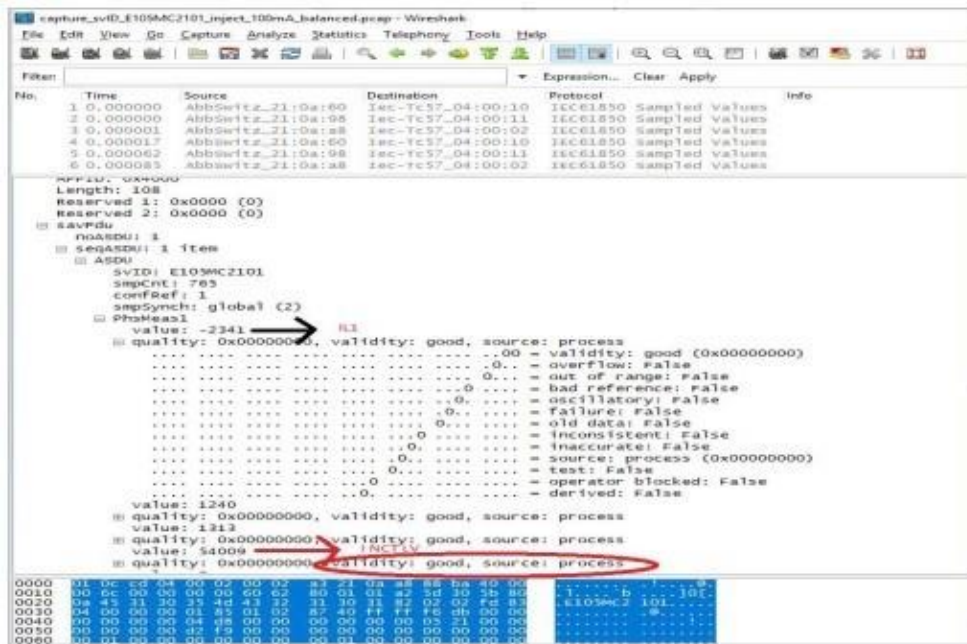
Gambar 8. Proses pengiriman stream data

Dari rekonstruksi test yang telah dilakukan menggunakan playback comtrade maka diketahui penyebab trip REF-LV pada relay RET670 adalah signal spike yang diterima oleh relay dari peralatan **SAM600-CT-2**. Hal ini menyebabkan adanya differential current pada proteksi REF-LV. Sehingga ada pergeseran phase yang menyebabkan unstable. Saat kejadian CT pengukuran REFLV juga tidak synchro dengan waktu GPS dan kondisinya tidak berfungsi secara Auto Block. Hal ini bisa terjadi karena jalur SAM CT 2 REF-LV melewati jalur GPS 2 Bus Coupler. Signal Spike yang diterima oleh Relay RET670, bisa di mungkinkan :

- **Faktor External** dari SAM600 CT ada fault di rangkaian netral trafo, NCT LV, rangkaian sekunder netral LV. Setelah dilakukan pengecekan secara visual, pengujian individu peralatan dan hasil rekaman relay tidak ditemukan adanya anomaly/sumber penyebab gangguan.
- **Faktor Internal** SAM600 CT berupa hardware dan software. Data data peralatan SAM600 CT (Serial Number, Hasil Disturbance Recorder gangguan tanggal 03 Maret di RET670, Log Dignostic Stream Output dari SAM600 CT) dikirimkan ke pihak pabrikan. Dari data data yang yang dikirimkan tersebut pihak pabrikan belum dapat memastikan sumber dari signal spike tersebut. Setelah dilakukan pengujian ulang injeksi terhadap sam600 CT2 didapatkan hasil **tidak error** dalam proses pengiriman stream data.

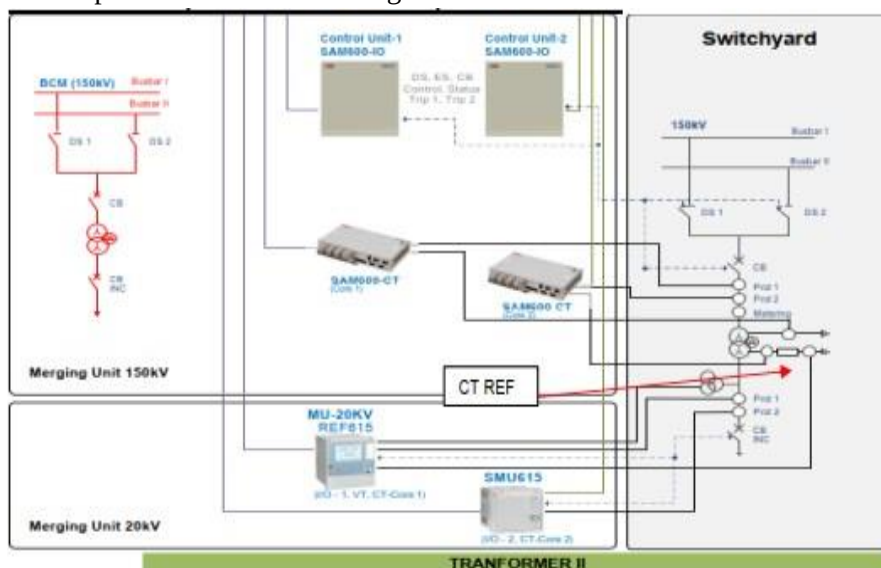
Melakukan pemindahan CT pengukuran dari sebelumnya pada SAM CT-2 ke SMU615. Hasil dari pemindahan tersebut sudah dilakukan stability priber untuk memastikan kondisi wiring baru telah stabil. Kondisi sebelum pemindahan

CT-REF LV pada SAM600-CT2 sebagai berikut:

1. Pemindahan CT REF LV yang semula pada MK menjadi di SMU615 pada panel SAS-20KV. Pada grup CT measurement sisi 20kV.
2. Penambahan function block Diff , block REF HV, block REF LV, Block OCR, Block Earth Fault, Block SBEF saat kondisi unsynchro.
3. Perbaikan Synchronisasi GPS yang semula GPS 1 dan GPS 2 pada masing masing AFS677 menjadi GPS1 dan GPS2 pada AFS677 Bay Trafo 2 yang sudah auto switch synchro dan ketika kedua GPS fail akan menjadikan MPU sebagai time master.

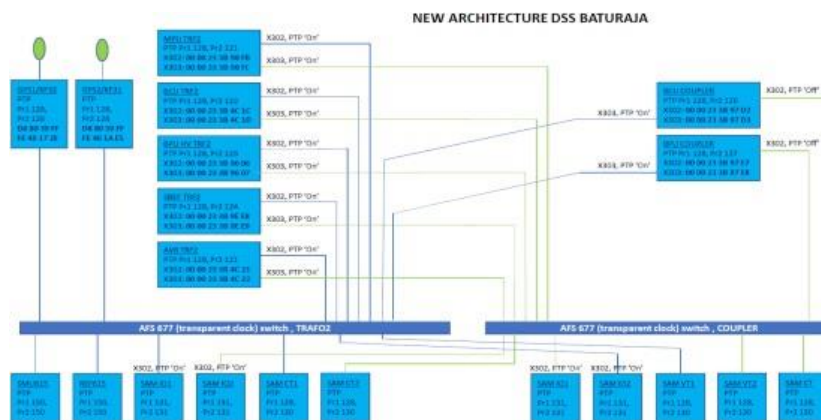
Kondisi setelah dilakukan perbaikan GPS 1 dan GPS 2 sudah auto dan jika fail kedua GPS akan menjadikan MPU (Differential) sebagai time master:
